Tarnowskie Góry, 22.05.2025r

DOT. ID.2520.3.2025

OPINIA STANU TECHNICZNEGO PODŁOGI SPORTOWEJ W BUDYNKU SALI GIMNASTYCZNEJ W  
II LICEUM OGÓLNOKSZTAŁCĄCYM IM. STASZICA W TARNOWSKICH GÓRACH PRZY UL.  
PIŁSUDSKIEGO 1

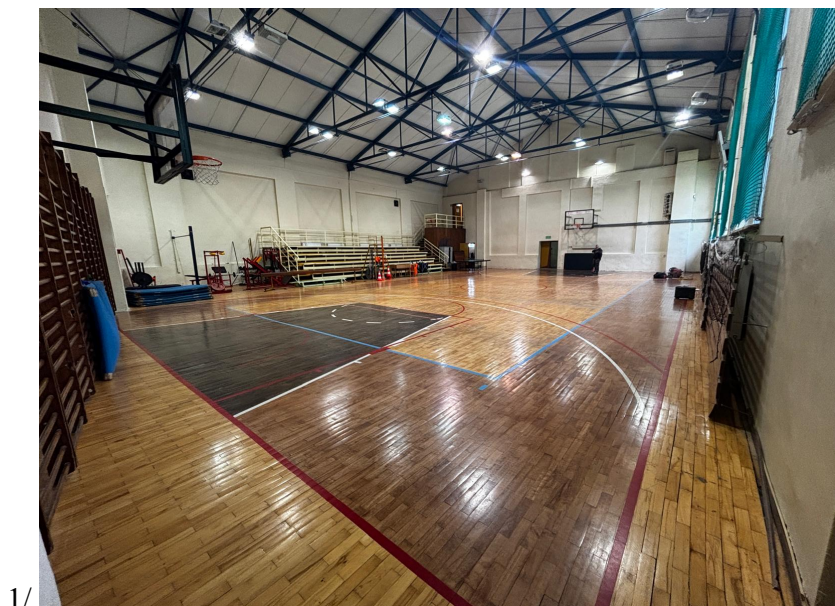
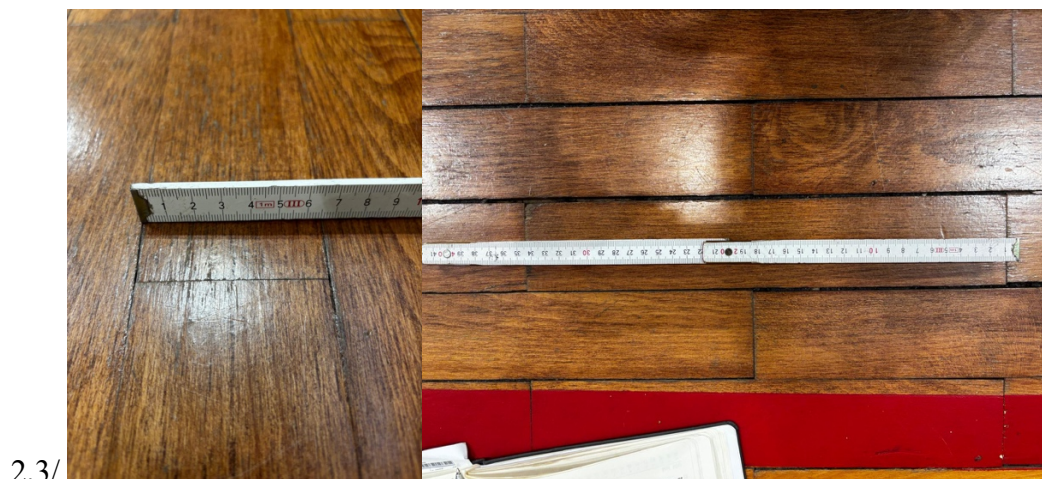
1/ Warstwa nawierzchni na sali gimnastycznej o wymiarach 19 m x 24m wykonana jest z elementów posadzkowych litych z drewna dębowego, o wymiarach nominalnych 22mm x 65 mm x 330 mm. Elementy ułożone w cegielkę, tzn. wzór równoległy do ścian dłuższych sali , w którym deszczułki mijają się co 50% swej długości. Zdjęcia 1,2,3,4

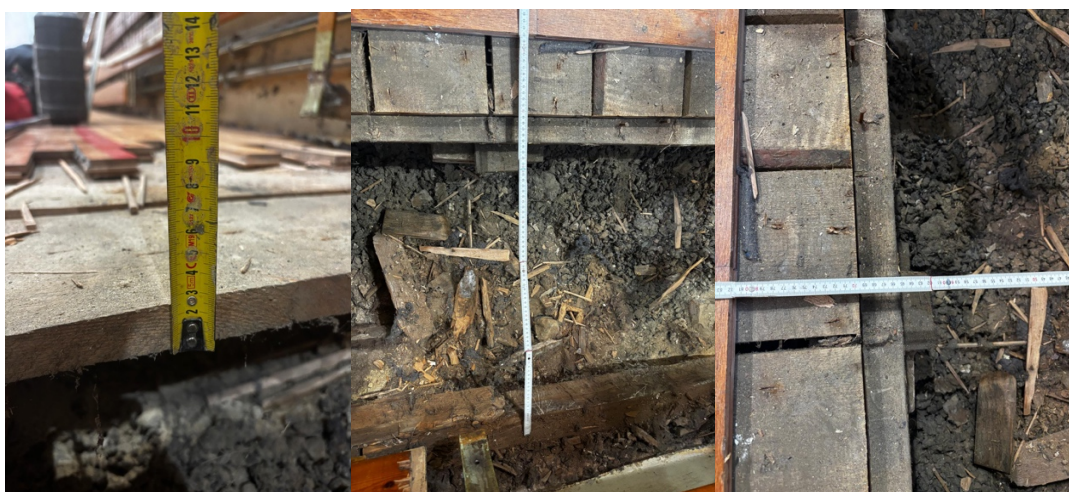
5,6,7/

2/ Ruszt dolny oraz ruszt górny został wykonany z drewna świerkowego. Deski o grubości 25 mm oraz szerokości od 100 do 170 mm. Odległość pomiędzy bokami desek (tzw. legarów) tzw., „ślepej podłogi” wynosi ca. **od 10mm do 20mm**. (fot.5,6,7)

Ze zbyt dużego rozstawu ułożenia legarów konstrukcyjnych : 600-900 mm. ( fot 6,7)

Należy zdemontować warstwę wierzchnią (deszczułki parkietowe), zdemontować ślepa podłogę oraz legary konstrukcyjne.

Po pracach demontażowych, należy ocenić stan słupków ceglanych/podporowych, ocenić ich zagęszczenie oraz dobrać właściwy system podłogi drewnianej, spełniającej wymogi podłóg sportowych (zgodne z PN-EN 14904) w której skład wchodzi legarowanie, konstrukcja podłogi ślepej wraz z podkładkami sprężynującymi oraz warstwy użytkowej.

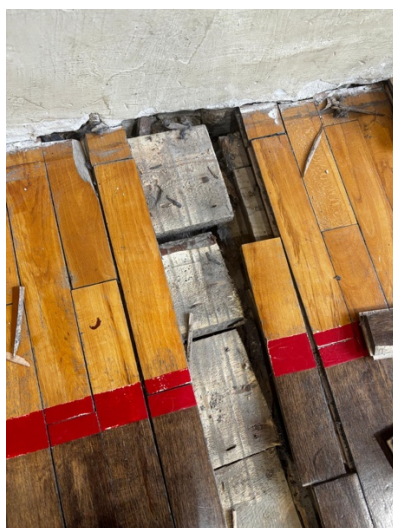
z degradacji desek tzw. ślepej podłogi, które miejscowo zbutwiały, miejscowo nie podpierają się na legarach konstrukcyjnych, a w niektórych przypadkach, ich krawędzie czołowe nie wspierają się na legarach konstrukcyjnych.
